Lampiran 2. Peta kawasan abrasi dan perubahan garis pantai di sepanjang garis pantai Pulau Rangsang

Lampiran 3. Foto-foto hasil pengamatan lapangan

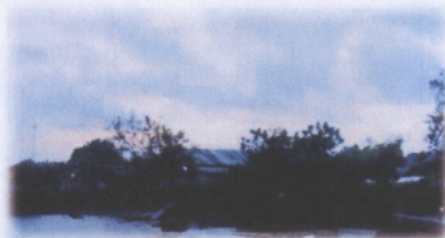
a.

Kondisi tebing pantai akibat proses abrasi di Dusun Peranggas (a) dan (b); Desa Lemang

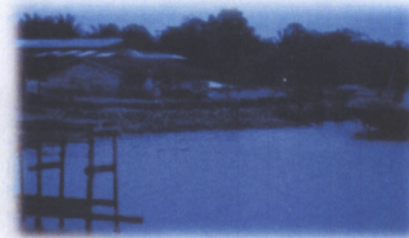
c.

Pemecah gelombang di salah satu bangunan warga (c); Desa Lemang

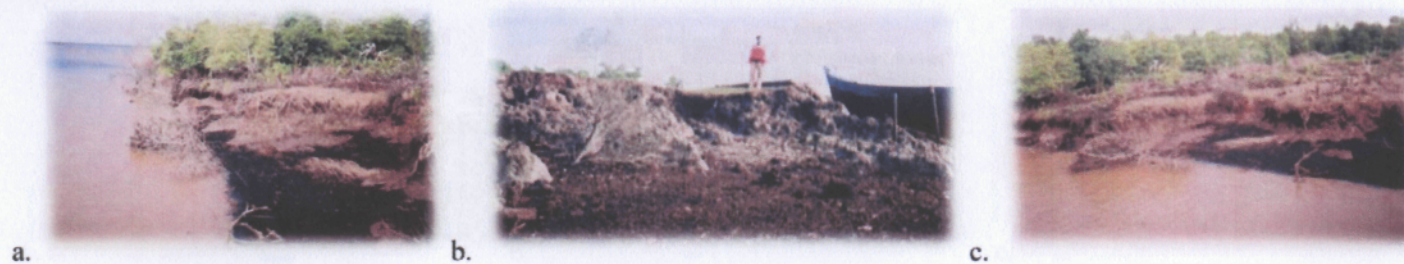
Kondisi pantai terabrasi di Desa Tanjungbakau; Kawasan Dusun Parit Lapis (a) dan (b)

Tebing dan cekungan yang terbentuk dari proses abrasi di kawasan Teluk Lapis Desa Tanjungbakau (c)

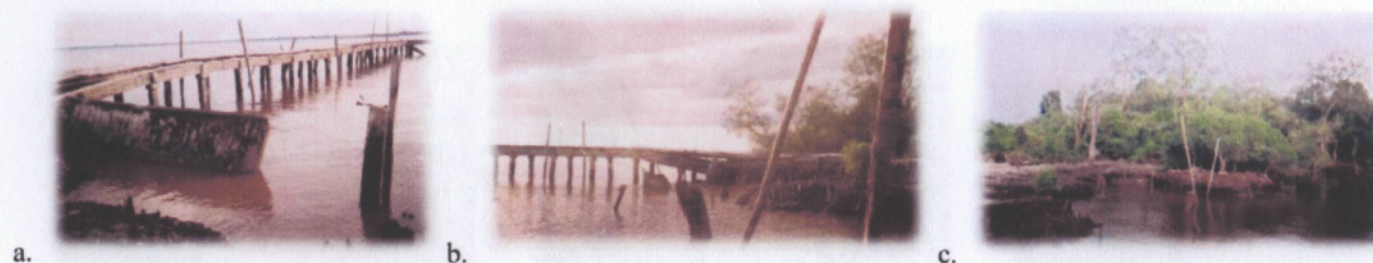
Kondisi Pelabuhan Desa Gemala Sari yang rusak akibat abrasi (a) dan (b)

Jenis tutupan lahan di Pelabuhan Gemala Sari (c)

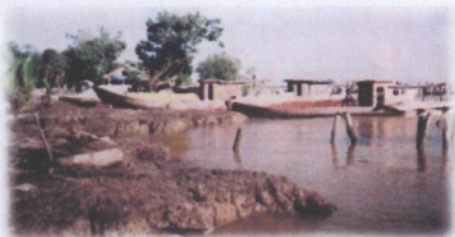
a.

Kondisi Pelabuhan Desa Teluksamak yang rusak akibat proses abrasi (a)

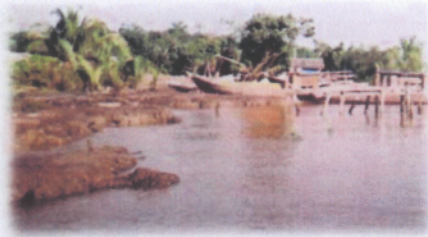
b.

Tebing dan cekungan yang terbentuk dari proses abrasi di sekitar Pelabuhan Teluksamak (b)

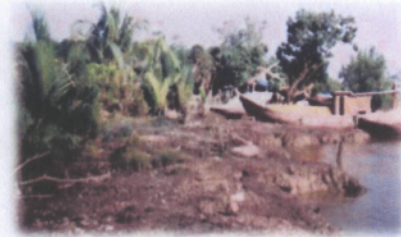
c.

Jenis tutupan lahan di sekitar Pelabuhan Teluksamak (c)

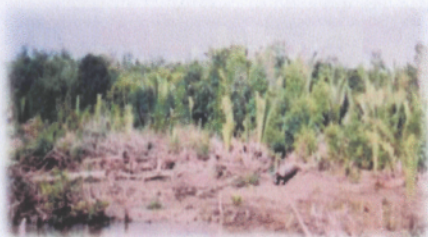
a.

Lahan yang akan dijadikan perumahan (a) dan rumah yang rubuh akibat abrasi pantai (b); Desa Tanjungsamak

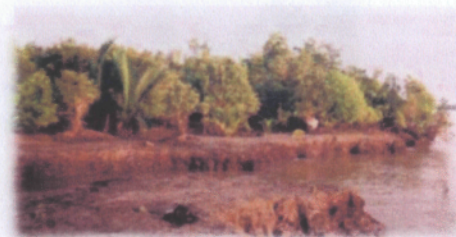
c.

Tebing dan cekungan yang terbentuk dari proses abrasi (c); Desa Tanjungsamak

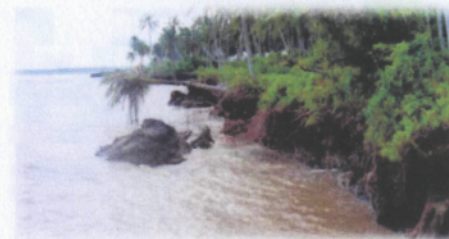
c.

Jenis tutupan lahan di sekitar Desa Tanjung Kedabu (c); Desa Tanjungkedabu

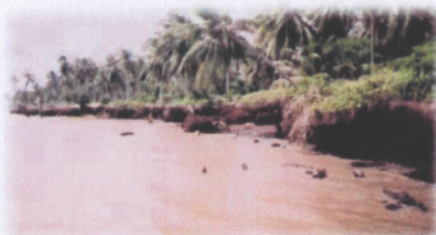
a.

Kondisi pantai terabrasi di Dusun. Gayung Kiri Laut (a); Desa Sungai Gayung
