EVALUASI KERENTANAN BANGUNAN GEDUNG TERHADAP GEMPA BUMI DENGAN *RAPID VISUAL SCREENING* (RVS) BERDASARKAN FEMA 154

Alex Kurniawandy¹, Andy Hendri² dan Rahmatul Firdaus³

^{1,2,3}Jurusan Teknik Sipil Universitas Riau
alexkurniawandy@gmail.com

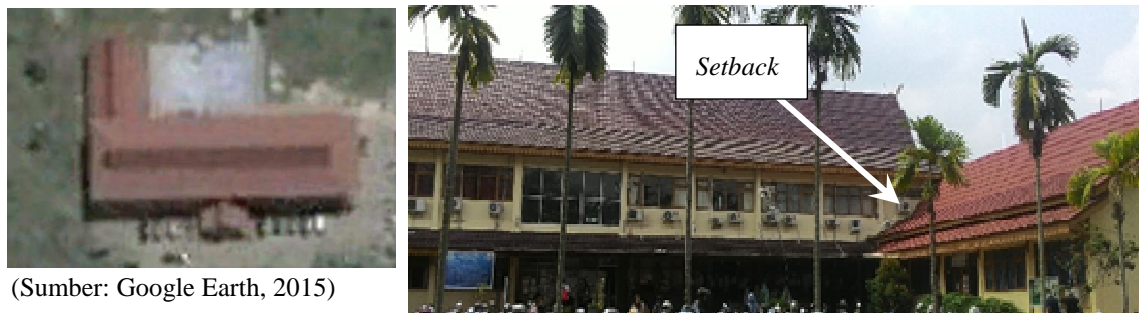
Gambar 3. Posisi *vertical irregularity* dan *plan irregularity* Gedung FAPERTA UR.

Gedung FAPERTA UR mempunyai *score* sebesar 0,7, sehingga harus melanjutkan ke FEMA 310, hal tersebut disebabkan gedung FAPERTA UR memiliki komponen FEMA 154 yang menjadi faktor pengurang dari nilai *basic score*, seperti *vertical irregularity* (-1,5), *plan irregularity* (-0.8) dan tipe tanah D (-1,4).
