Lampiran 2. Rencana Rehap Tahap Lanjutan DI Tibun

#### Lampirn 4. Dokumentasi Hasil Penelitian

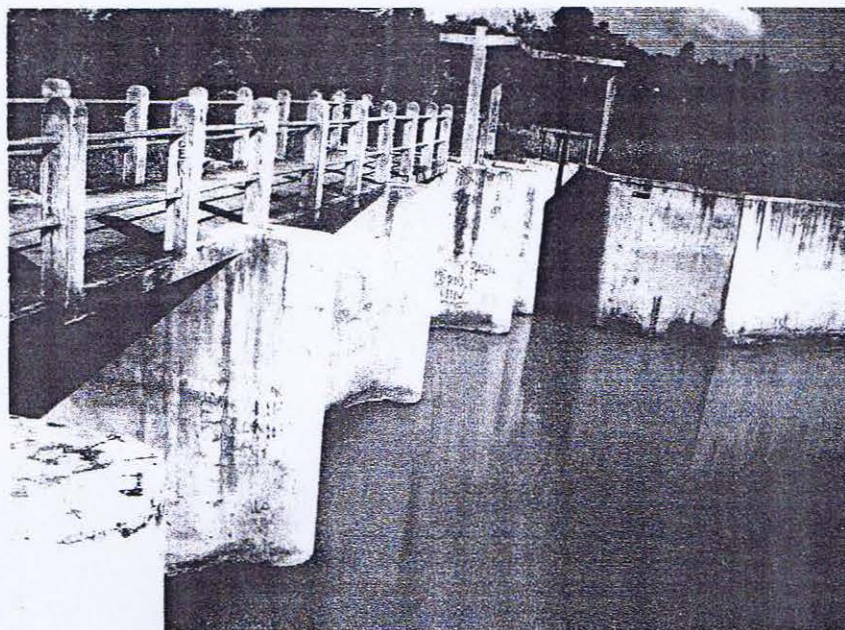
Foto 1. Bendungan Daerah Irigasi (DI) Tibun dengan Kondisi Debet Air yang Kurang

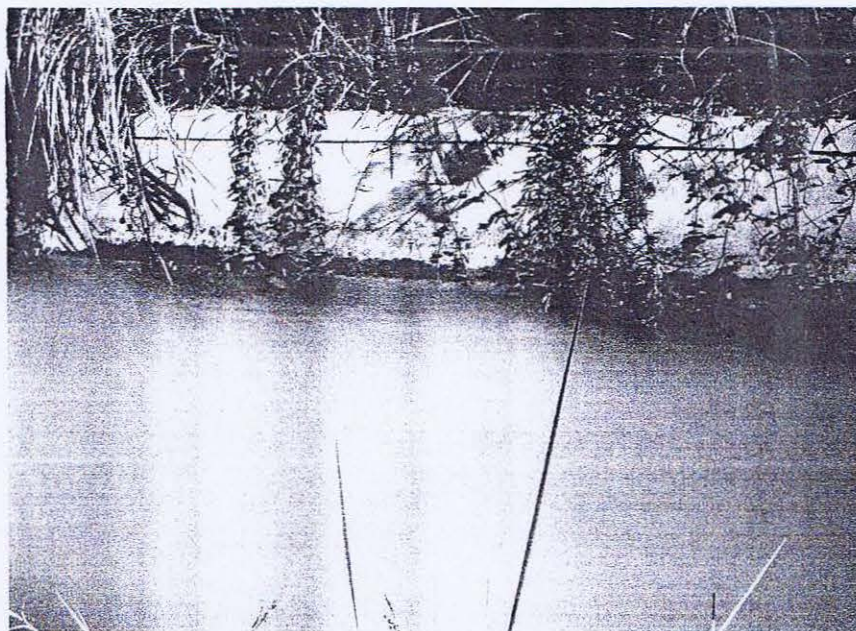
Foto 2. Kondisi Saluran Primer yang Telah Direhab, sehingga Air Tidak Melimpak Ketika Debet Air Bertambah.

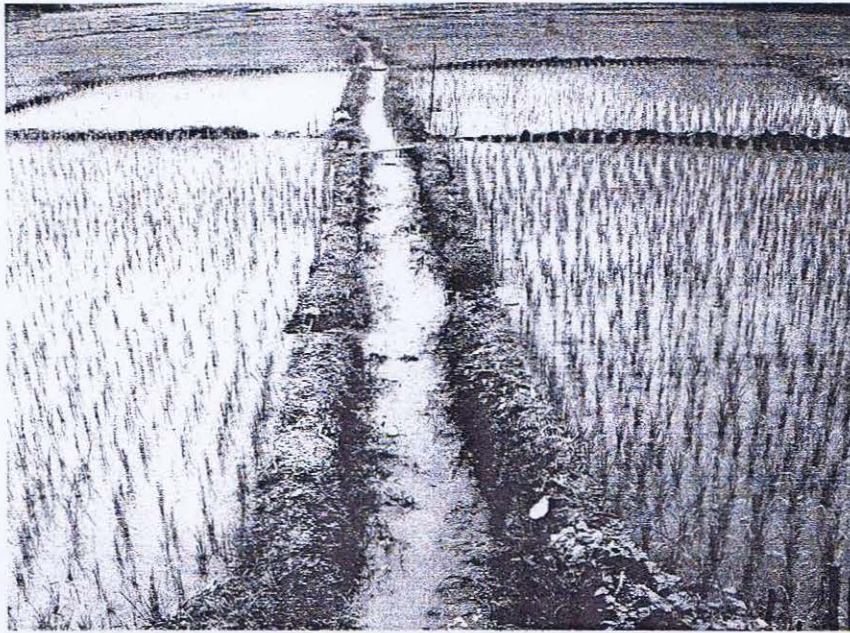
Foto 3. Hampanan Sawah dengan Debet Air yang Cukup dari Saluran Tersier di Bagian Hulu Daerah Irigasi.

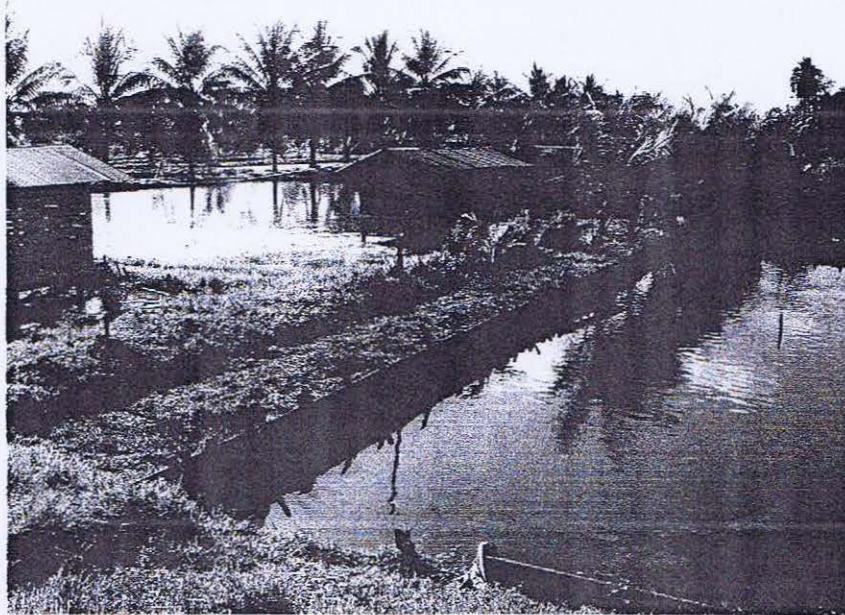
Foto 4. Hampanan Kolam dengan Pemakaian Air Irigasi yang Boros

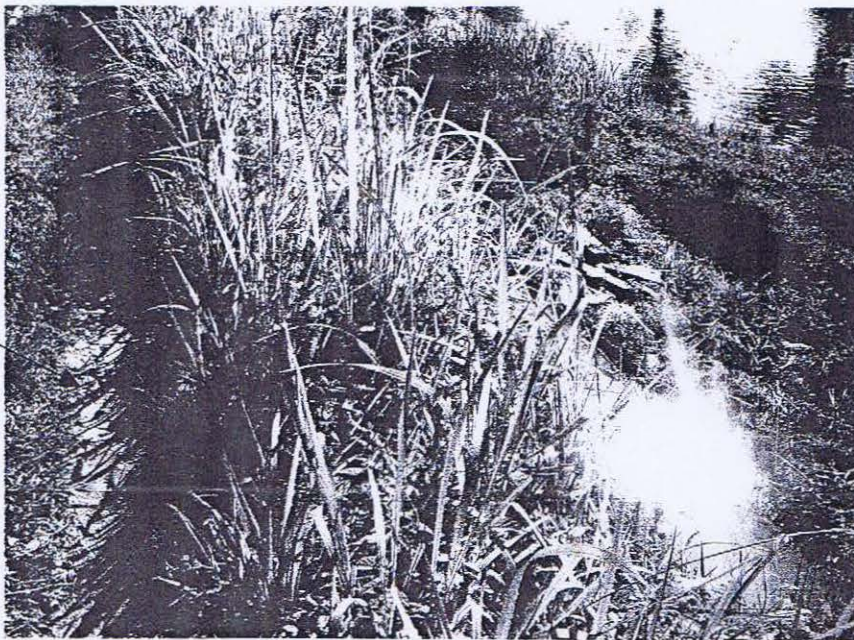
Foto 6. Saluran Tersier yang Rusak dan Memerlukan Rehabilitasi Lanjutan.

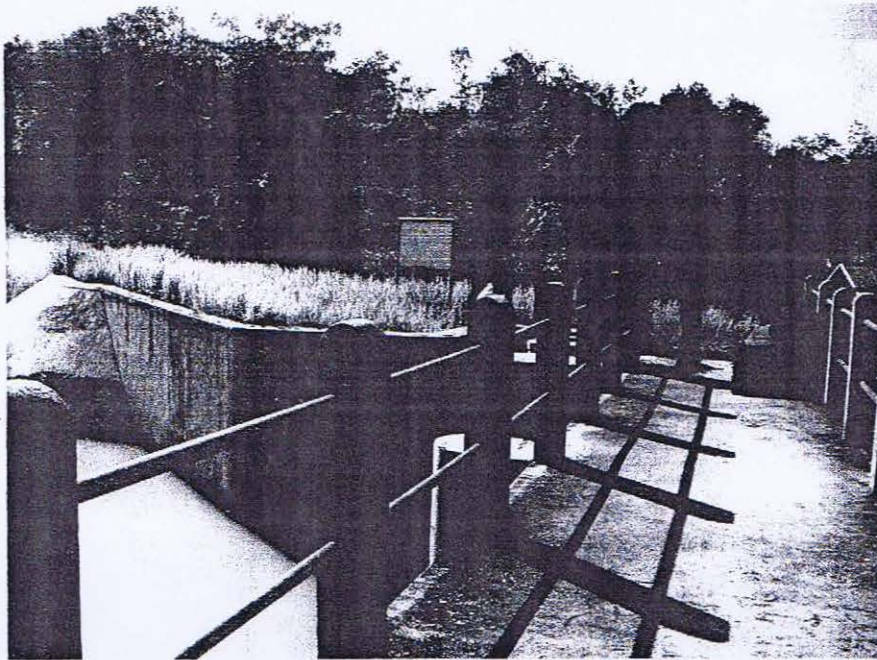
Foto 7. Wawancara dengan Juru Pengairan Mengenai Kondisi Bendungan Daerah Irigasi Tibun Setelah Rehab
