BAB 5. HASIL DAN PEMBAHASAN

5.1. Pengumpulan Data

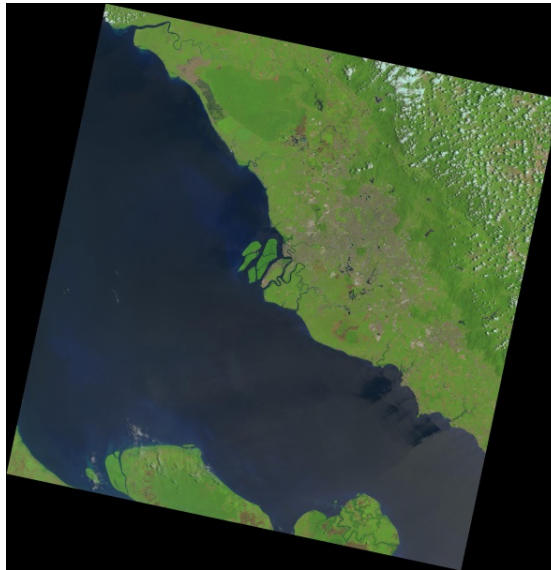
Gambar 5.1. Scene-1 data satelit yang melingkupi sebagian pantai Pulau Rupert dan Pantai di Kabupaten Rokan Hilir.

Data satelit yang diambil masing-masing untuk 3 (tiga) *scene* data yang melingkupi 4 (empat) pantai lokasi penelitian. *Scene* data satelit tersebut seperti disajikan pada Gambar 5.1 hingga Gambar 5.3.

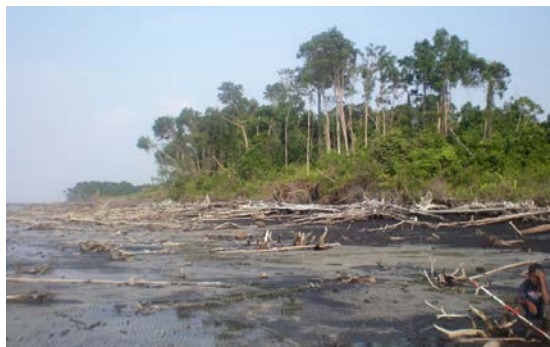
Gambar 5.4. Kondisi Pantai Pulau Bengkalis bagian Barat (Desa Meskom)

Pada Gambar 5.4 disajikan kondisi pantai pada bagian utara sisi barat Pulau Bengkalis, tepatnya berada di Desa Meskom. Menurut informasi dari penduduk setempat dan instansi terkait, pada lokasi tersebut merupakan pantai yang mengalami abrasi yang sangat tinggi. Kondisi tanah secara umum berupa tanah gambut pada bagian atas dan tanah lanau pada bagian bawahnya.

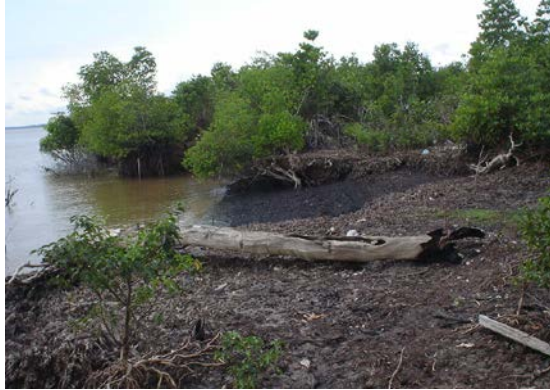
Gambar 5.5. Kondisi Pantai Pulau di Rokan Hilir

Pada Gambar 5.5 hingga Gambar 5.7 disajikan dokumentasi kondisi pantai masing-masing di Kabupaten Rokan Hilir, Pulau Rangsang, dan Pulau Rupert.

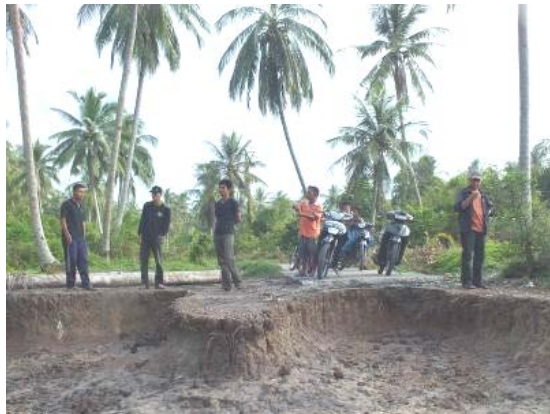
Gambar 5.6. Kondisi Pantai Pulau Rangsang

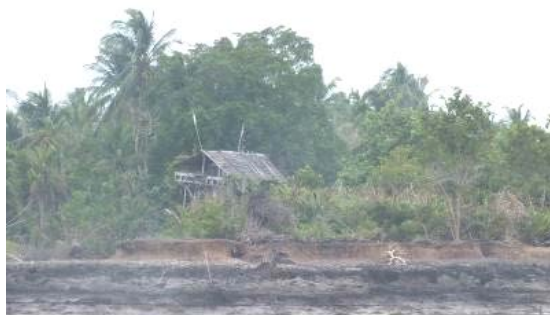
Gambar 5.7. Kondisi Pantai Pulau Rupert

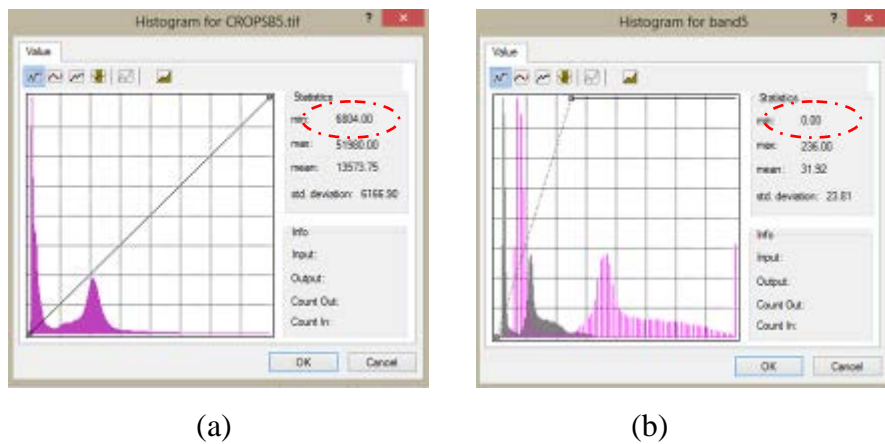
Gambar 5.10. Penyesuaian Histogram Band 5 Citra Landsat-5 TM. Perekaman

Pemulihan citra satelit landsat dilakukan dengan koreksi radiometrik. Koreksi radiometrik dilakukan pada semua band-band yang terpilih. Dari hasil analisis koreksi radiometrik dengan *Raster Calculator* dari *Spatial Analyst* untuk

band 5 Citra Landsat-5 TM sebelum dan sesudah koreksi radiometrik dapat dilihat pada Gambar 5.10 berikut.

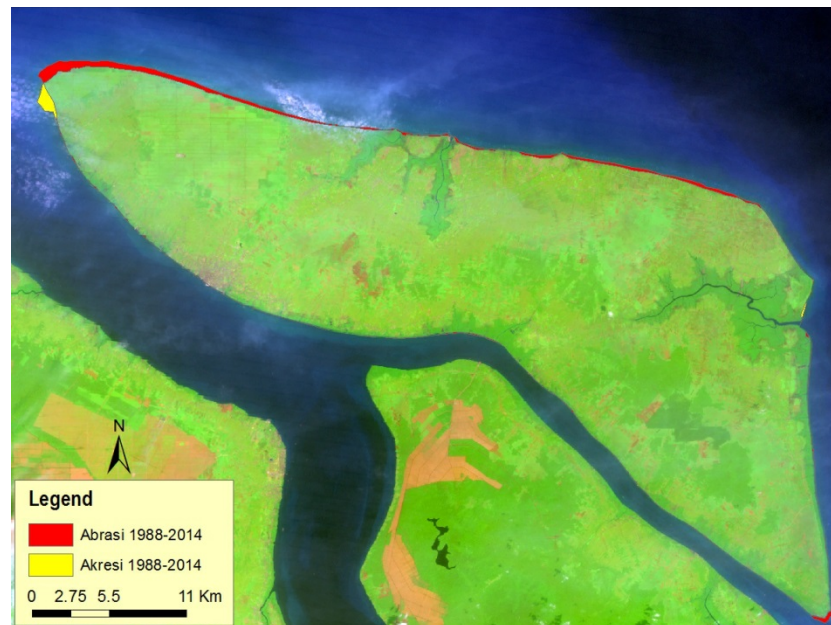
Gambar 5.17. Pantai Pulau Bengkalis yang mengalami abrasi dan akresi pada kurun waktu tahun 1988 – 2014

Identifikasi lokasi terjadinya abrasi dan akresi pantai dilakukan dengan menumpang-susunkan (*overlay*) garis pantai terlama dengan garis pantai terkini. Hasil tumpang-susun perubahan garis pantai 26 tahun terakhir, yaitu antara Tahun

1988 dan Tahun 2014 seperti disajikan pada Gambar 5.17. Seperti ditunjukkan pada Gambar, sebagian besar pantai Pulau Bengkalis bagian utara mengalami perubahan yang menunjukkan terjadinya abrasi dengan tingkat abrasi yang bervariasi. Tingkat abrasi yang paling besar terjadi pada ujung pulau bagian barat. Abrasi pantai juga terjadi di ujung pulau bagian selatan. Pada kurun waktu tersebut, pantai Pulau Bengkalis juga mengalami akresi atau sedimentasi. Proses akresi terjadi pada sisi selatan Pantai Bengkalis bagian barat.

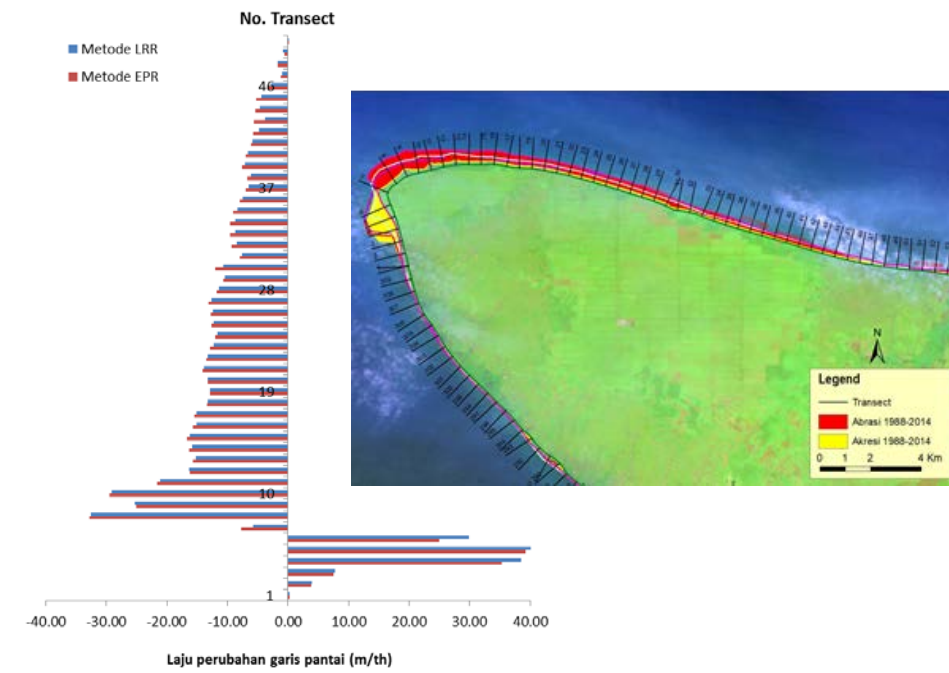
Gambar 5.20. Perbandingan hasil analisis laju perubahan garis pantai dengan metode EPR dan LRR

Secara umum hasil perhitungan laju perubahan garis pantai baik menggunakan metode EPR maupun metode LRR tidak menunjukkan perbedaan yang signifikan, seperti ditunjukkan pada Gambar 5.20. Perbedaan yang terjadi menunjukkan bahwa metode LRR cenderung sedikit lebih *under estimate*. Hal ini sesuai dengan hasil penelitian yang dilakukan oleh Genz, dkk., (2007).

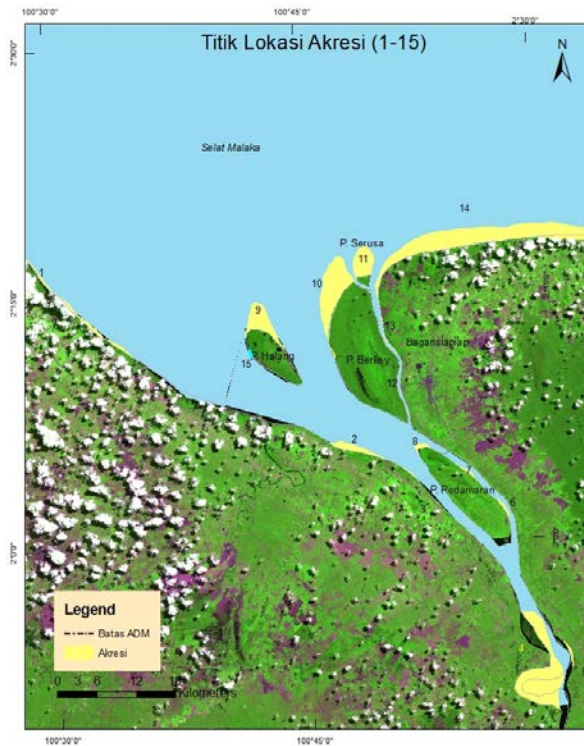
Gambar 5.30. Titik Akresi yang terjadi di Pantai dan Muara di Kabupaten Rokan Hilir Selama tahun 2000-2014

Dari hasil analisis areal abrasi dan akresi dalam kurun waktu 15 tahun (tahun 2000 sampai dengan tahun 2014), pantai dan muara Sungai Rokan yang telah mengalami abrasi seluas 4425,30 ha dengan laju abrasi rata-rata 316,09 ha/tahun dan akresi seluas 21380,29 ha dengan laju akresi rata-rata 1527,16 ha/tahun. Besarnya akresi dan abrasi yang terjadi diyakini dimulai dari rentang antara tahun 2009 hingga 2011 karena pada tahun tersebut, morfologi muara sungai Rokan telah berubah yaitu semula berbelok (*meander*) menjadi lurus. Gambar di bawah ini menunjukkan titik lokasi terjadinya akresi dan abrasi di Kabupaten Rokan Hilir.

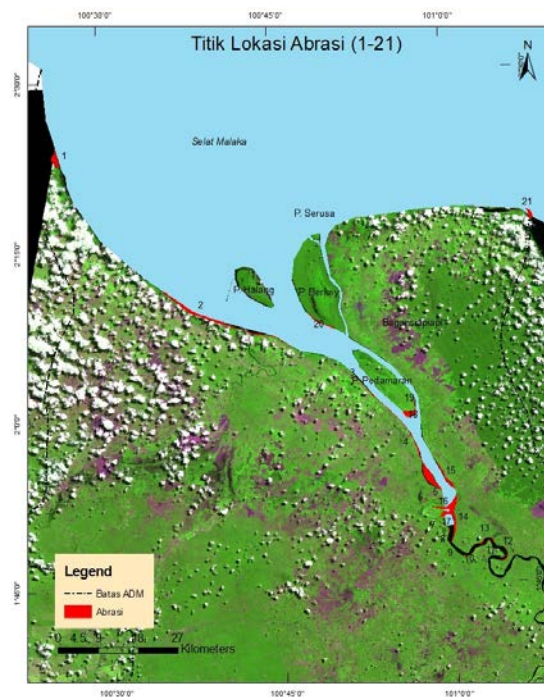
Gambar 5.31. Titik Abrasi yang terjadi di Pantai dan Muara di Kabupaten Rokan Hilir Selama tahun 2000-2014

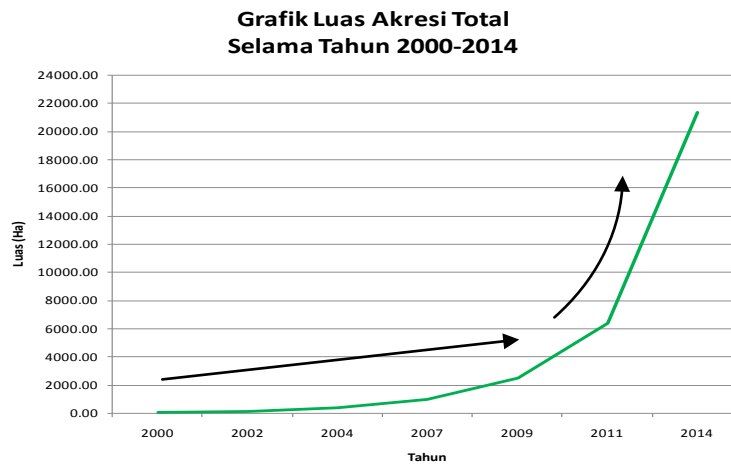
Gambar 5.32. Grafik Akresi yang terjadi di pantai dan muara Sungai Rokan selama tahun 2000 s/d tahun 2014

Gambar di atas menunjukkan perubahan kecenderungan dari tahun 2000 hingga tahun 2009 yang cenderung landai menjadi curam pada periode 2009 hingga 2014.

Gambar di atas memperlihatkan bahwa pada tahun 2002 telah terjadi penambahan luasan lahan rerata terhadap tahun 2000. Besar penambahan yang terjadi adalah 144,715 ha. Hingga tahun 2014 luas yang bertambah adalah sebanyak 21380,286 ha. Jumlah tersebut di atas adalah selisih penambahan luasan daerah yang terjadi. Dengan kata lain terdapat penambahan yang signifikan dari tahun ke tahun dalam periode 15 tahun. Sedangkan grafik di bawah ini akan memperlihatkan kecenderungan besar perubahan lahan dari tahun 2000 hingga tahun 2014 di pantai dan muara di Kabupaten Rokan Hilir.

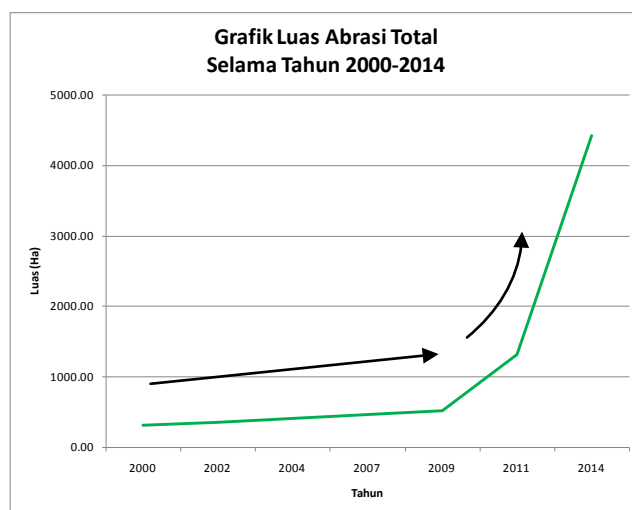
Gambar 5.33. Grafik Abrasi yang terjadi di pantai dan muara Sungai Rokan selama tahun 2000 s/d tahun 2014

Gambar di atas juga menunjukkan kecenderungan perubahan abrasi rata-rata dari tahun 2000 hingga tahun 2009 yang cenderung landai menjadi curam pada periode 2009 hingga 2014. Apabila dilakukan pemisahan antara sebelum berubahnya morfologi Sungai Rokan yaitu periode tahun 2000 sampai tahun 2009, maka diperoleh bahwa laju perubahan luas rerata daerah yang mengalami abrasi adalah sebesar 53,10 ha/tahun. Sedangkan pada periode tahun 2009 hingga 2014 yaitu ketika leher meander Sungai Rokan telah berubah menjadi lurus perubahan luas daerah adalah sebesar 778,85 ha/tahun. Meningkat hingga 1367%(persen) dari laju perubahan awal. Akresi yang terjadi juga meningkat sangat signifikan dimana pada periode tahun 2000 hingga tahun 2009 laju

perubahan lahan rata-rata akresi adalah 248,58 ha/tahun dan pada periode 2009 hingga tahun 2014 adalah sebesar 3778,88 ha/tahun atau meningkat hingga 1420 persen.

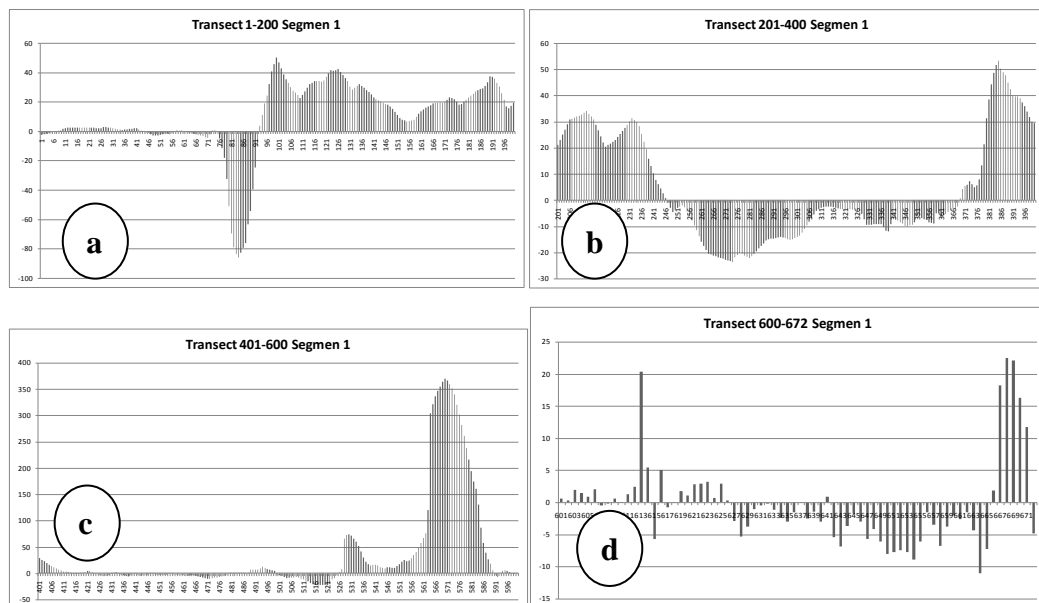
Gambar 5.34. Hasil statistik *LRR* (*Linier Regression Rate*) Segmen 1 (a) Transek 1-200; (b) Transek 201-400; (c) Transek 401-600; (d) Transek 601-672

Dari tabel di atas dapat dilihat bahwa pada segmen 1 terdapat 11 lokasi yang mengalami abrasi dan akresi. Pada segmen ini akresi mendominasi laju perubahan garis pantai. Abrasi maksimum yang terjadi adalah 85,68 m/tahun yang terjadi di transek 84. Untuk lebih jelasnya lokasi dan besar nilai abrasi dan akresi dapat dilihat pada gambar berikut ini.

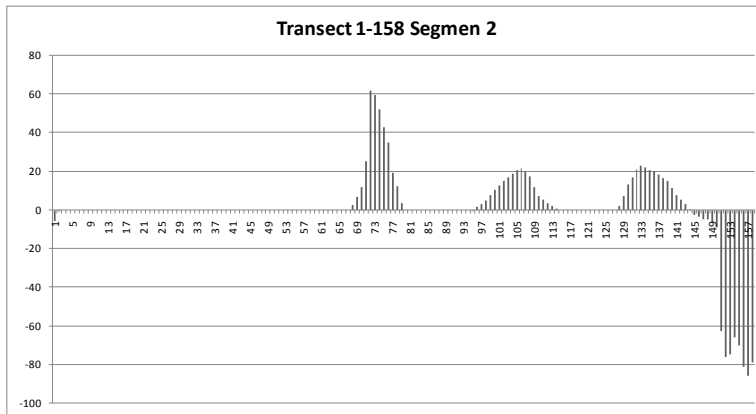
Gambar 5.35. Hasil statistik *LRR* (*Linier Regression Rate*) Transek 1-158
Segmen 2

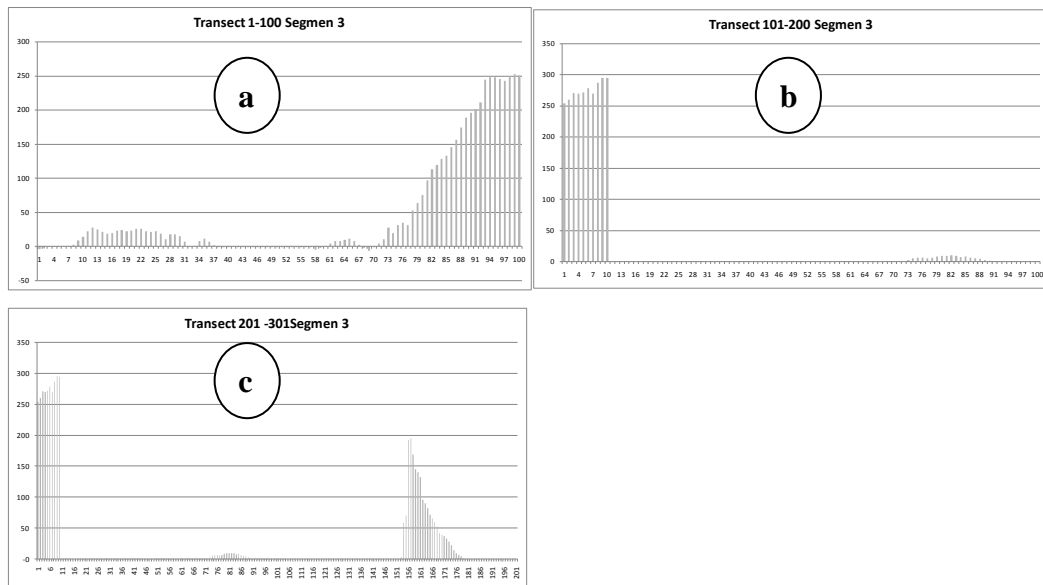
Gambar 5.36. Hasil statistik *LRR* (*Linier Regression Rate*) Segmen 3 (a) Transek 1-100; (b) Transek 101-200; (c) Transek 201-301
