EVALUASI KERENTANAN BANGUNAN GEDUNG TERHADAP GEMPA BUMI DENGAN *RAPID VISUAL SCREENING* (RVS) BERDASARKAN FEMA 154

Alex Kurniawandy¹, Andy Hendri² dan Rahmatul Firdaus³

^{1,2,3}Jurusan Teknik Sipil Universitas Riau
alexkurniawandy@gmail.com

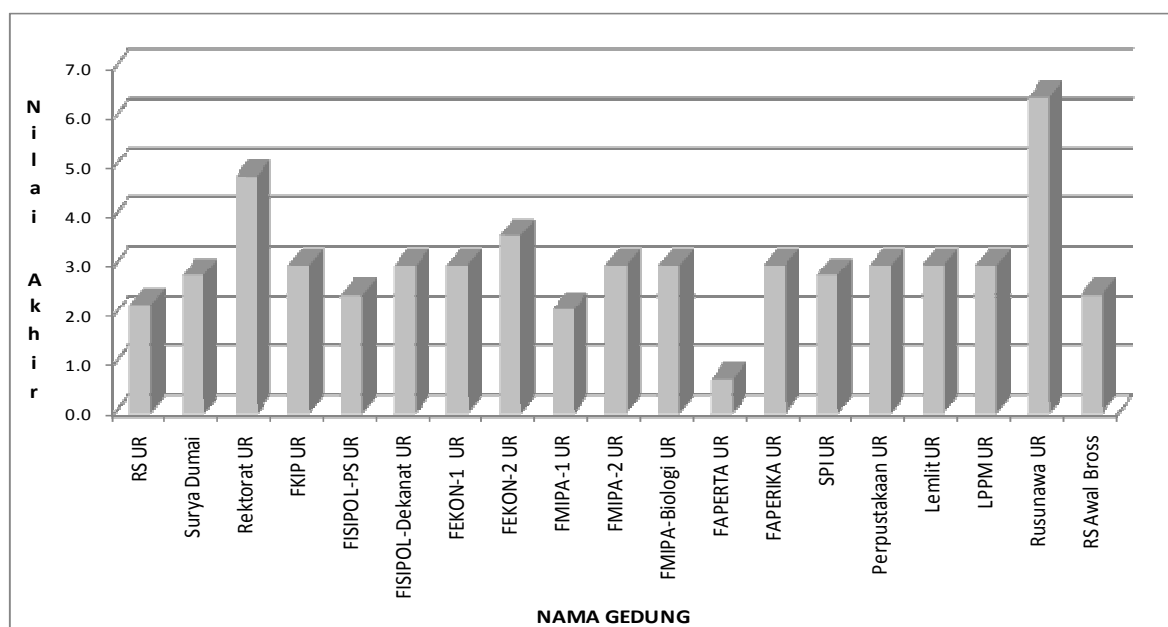
Gambar 2. Grafik Scoring (Nilai) tiap-tiap gedung

Berdasarkan Gambar 2, gedung-gedung yang sudah dievaluasi dengan FEMA 154 di katagorikan terhadap 3 jenis golongan. Golongan pertama yaitu golongan memenuhi syarat, golongan kedua adalah agak beresiko dan diperlukan lagi data yang lebih akurat, dan ketiga adalah sangat beresiko sehingga harus dilanjutkan ke
