**PEMETAAN TINGKAT KERAWAN LERENG  
(Studi Kasus : Ruas Jalan Lintas Tengah Sumatera, 830 Km)**

**Ari Sandyavitri**

Program Studi S-1 Teknik Sipil Fakultas Teknik Universitas Riau  
Kampus Bina Widya Km .12,5 Simpang Baru Pekanbaru 28293

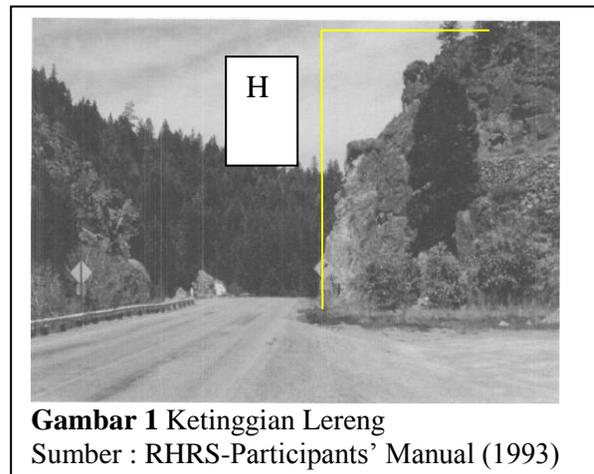
1. Tinggi Lereng  
 Ketinggian lereng dapat diukur dengan menggunakan cara perbandingan tinggi.  
 Berikut kategori pengukuran dan skor:  
 25 feet (7,5 m): 3 point  
 50 feet (15,5 m) : 9 point  
 75 feet (23 m) : 27 point  
 100 feet (30,5 m) : 81 point

**Gambar 1** Ketinggian Lereng  
 Sumber : RHRS-Participants' Manual (1993)

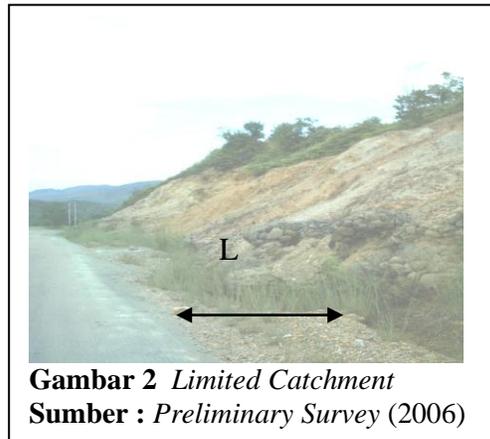
*Ditch* didefinisikan sebagai bagiabn dari bahu jalan, parit dan bidang kosong antara kaki lereng dan pinggir jalan. Faktor-faktor yang diperlukan dalam pertimbangan keefektifan *ditch*:

- a. Ketinggian dan kemiringan lereng
- b. Lebar, kedalaman dan bentuk *ditch*
- c. Volume jatuhan batu yang dapat ditampung setiap terjadi kelongsoran.

**Gambar 2** *Limited Catchment*  
 Sumber : Preliminary Survey (2006)

- 3 poin : *Good Catchment*, semua jatuhan batu tertampung di *ditch* > 4 m
- 9 poin : *Moderate Catchment*, sebagian besar jatuhan batu tertampung di *ditch* > 2,6 m – 4 m
- 27 poin : *Limited Catchment*, sebagian besar jatuhan batu mencapai jalan, hanya sebagian kecil yang tertampung 1,6 m-2,5 m.
- 81 poin : *No Catchment*, tidak ada *ditch* atau dengan kata lain tidak ada jatuhan yang tertampung < 1,5 m.

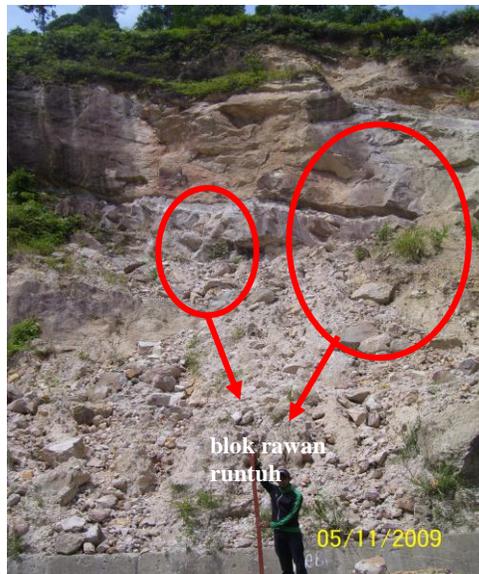
Gambar 4. Block yang rawan longsor

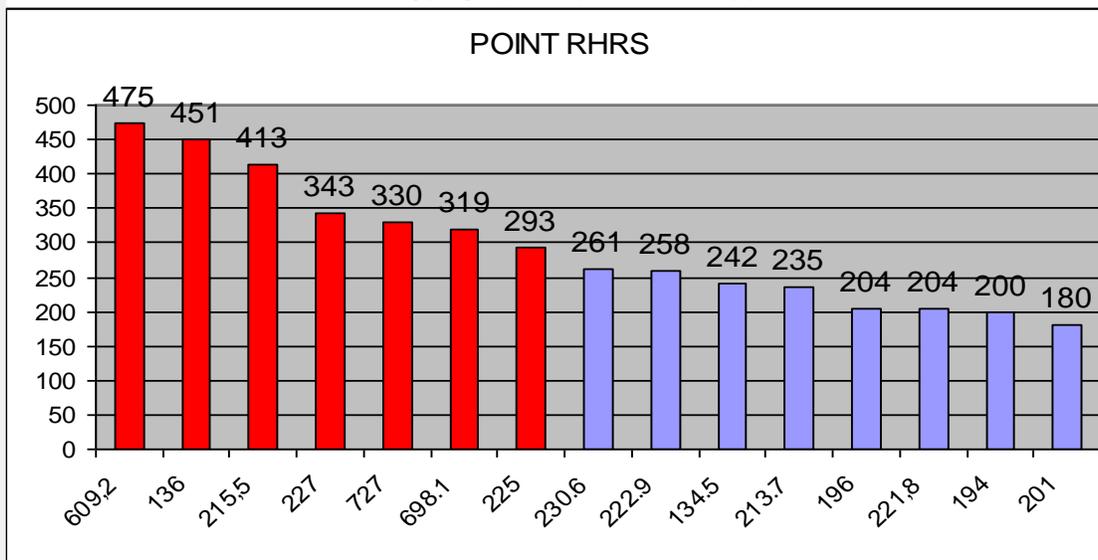
**Gambar 5.** Urutan RHRS 15 lereng.

Pengelompokan lereng tersebut didasarkan atas kondisi yang ditemui dilapangan. Dari 109 lereng pada jalur lintas tengah sumatera (Riau - Sumbar - Jambi - Sumatera Selatan) yang ditinjau dalam formulir survey awal ditentukan 15 lereng yang dianggap paling rawan (**Gambar 6**). Berdasarkan paratingan terhadap 15 lereng tersebut dalam survey detail menggunakan RHRS didapat poin tertinggi yaitu 475 pada KM 698,1 (kanan), sedangkan poin terendah adalah 180 pada KM 201 (kiri). Dengan demikian untuk 94 lereng yang tersisa memiliki poin lebih kecil atau sama dengan 180 (**Gambar 5**).

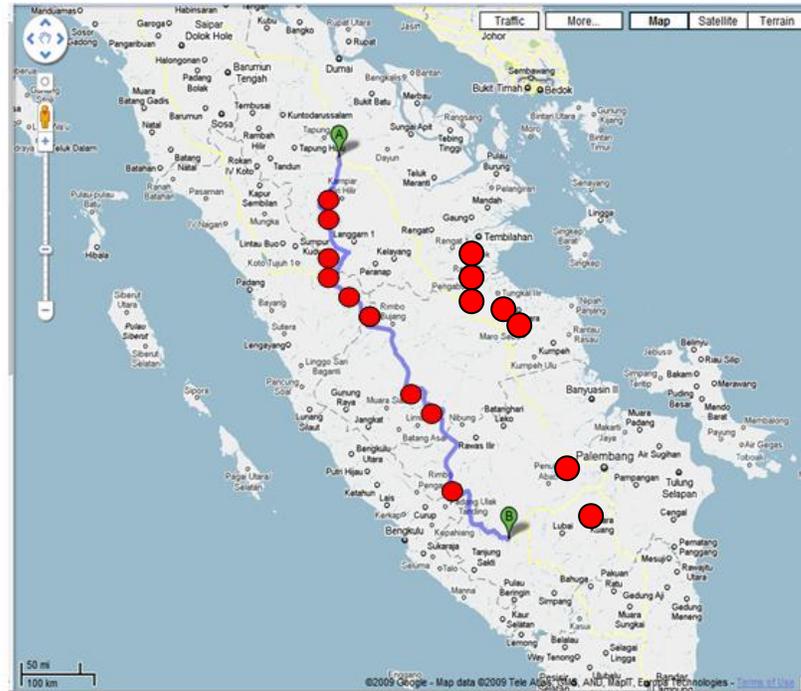
Gambar 6. Lokasi 15 lereng yang rawan longsor

Sketsa lokasi-lokasi lerng yang relatif rawan bagi pengguna jalan dapat dilihat pada **Gambar 6**. Gambar ini jika diperbesar maka lokasi dan koordinatnya dapat dilihat dengan mudah.
