IDENTIFIKASI DAN ALTERNATIF PEMULIHAN LAHAN AKSES TERBUKA (LAT) PADA DAERAH ALIRAN SUNGAI (DAS) BATANG HARI HULU

Desi Widia Kusuma

Badan Penelitian dan Pengembangan Provinsi Sumatera Barat

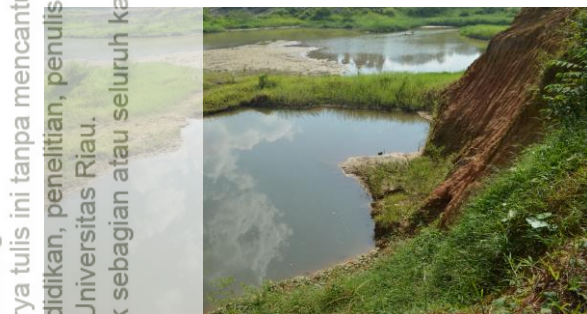
Gbr 4. Lokasi penambangan emas yang tidak aktif (kiri) dan masih aktif (kanan) di sempadan dan badan Sungai Batang Hari

Untuk lahan akses terbuka yang berada di sempadan dan badan sungai, maka perlu dilakukan normalisasi dan pengamanan tebing sungai [6].

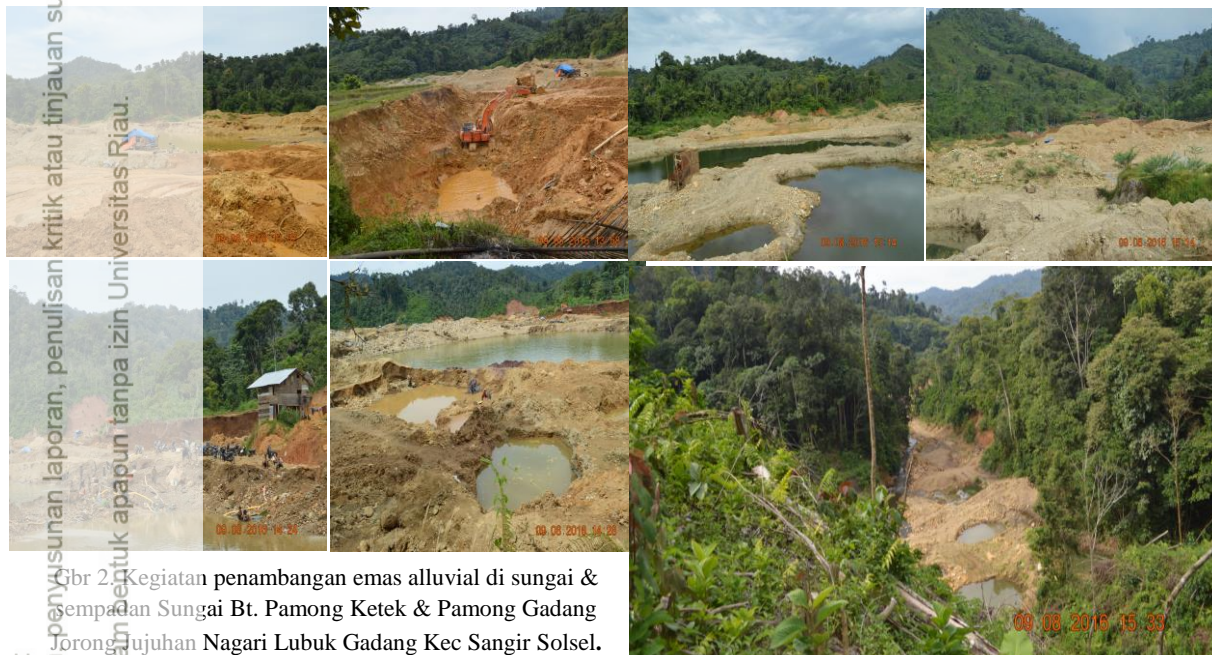
Gbr 3. Bekas kegiatan penambangan emas alluvial yang berada di Sungai Batang Pamong Gadang Jorong Jujutan Nagari Lubuk Gadang Kec. Sangir Solok Selatan.

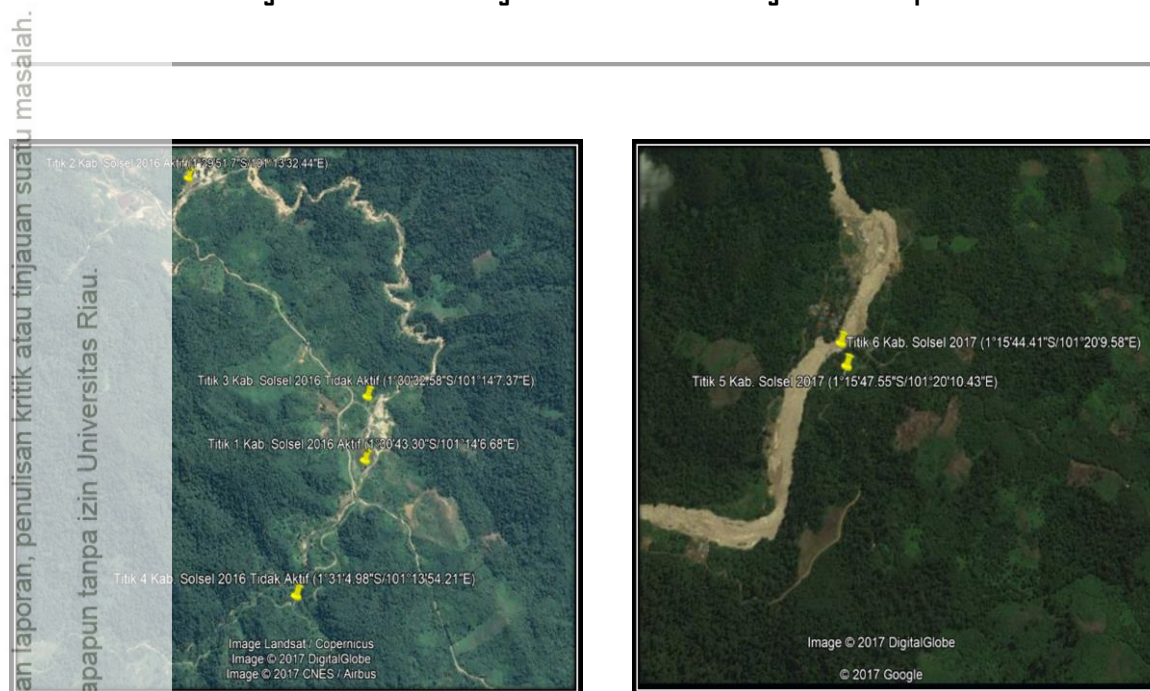
Gbr 5. Peta Lokasi Lahan Akses Terbuka di Kecamatan Sangir (kiri) dan Kecamatan Sungai Batang Hari (kanan), Kabupaten Solok Selatan

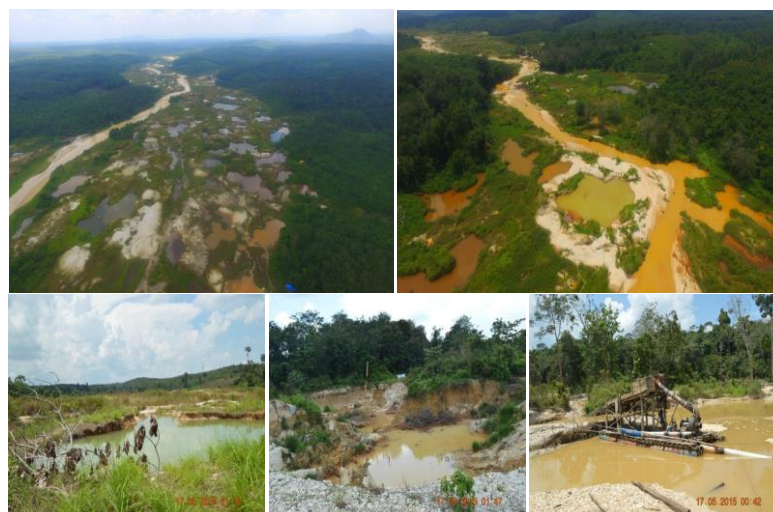
Gbr. 6. Kegiatan penambangan dan bekas kegiatan penambangan yang berlokasi di Bukit Bukit Mindawa Nagari Tebing Tinggi Kecamatan Pulau Punjung Kabupaten Dharmasraya.

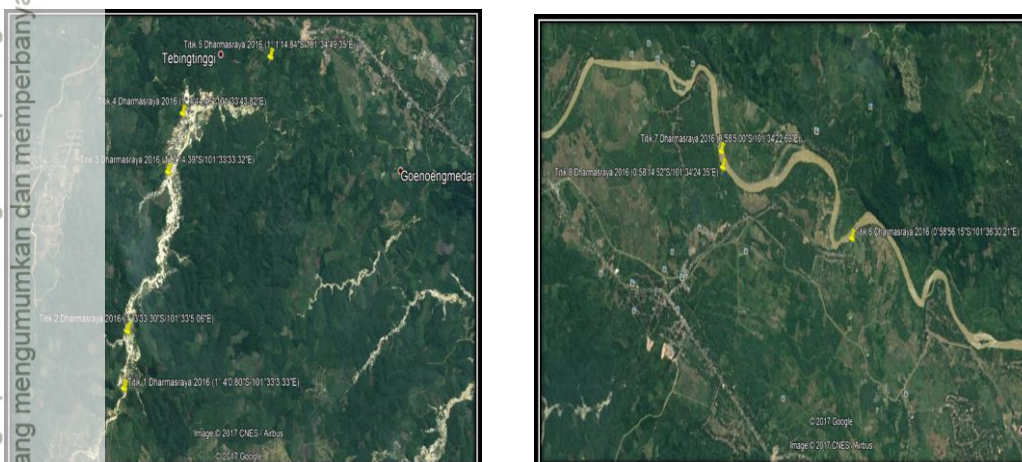
Gbr.7. Peta Lokasi Lahan Akses Terbuka di Kabupaten Dharmasraya
